**Opinia numer: Ł/237/516/2023**

**Zadanie:** Określenie wartości rynkowej pojazdu

**Marka:** CITROËN

**Model:** Berlingo 1.9 Diesel Kat. MR`96 2.0t

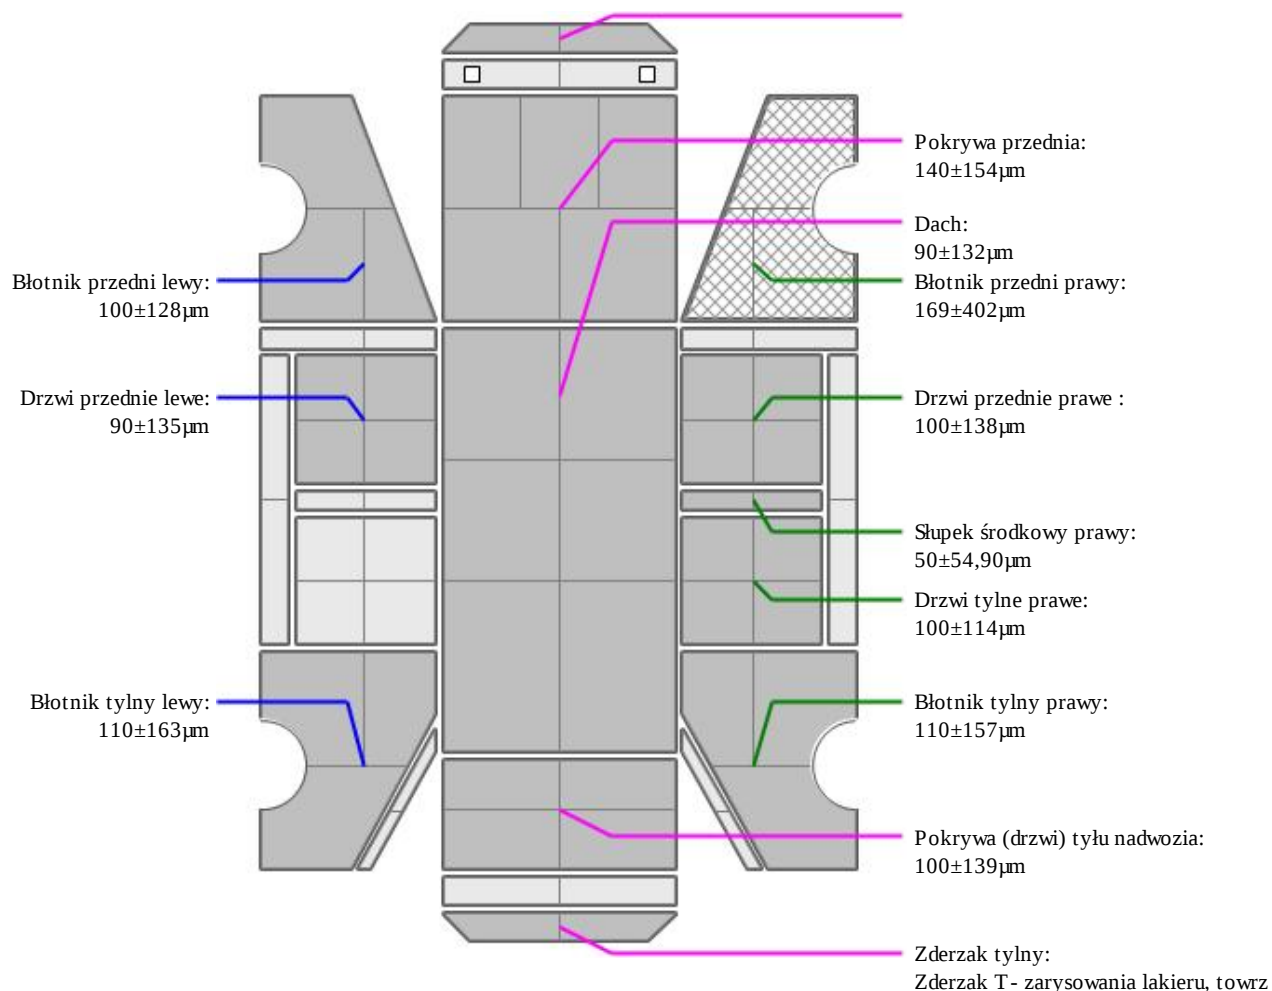
**OPIS POWŁOKI LAKIEROWEJ**

Zderzak przedni - zarysowania poszycia L-str

Błotnik przedni prawy - Błotnik PP- punktowe wgniecenie tworzywa

Drzwi tylne prawe - drzwi TP- zarysowanie lakieru

Błotnik tylny lewy - Ściana TL- deformacja, przełamanie tworzywa

Błotnik tylny prawy - Ściana TP- zarysowanie lakieru

Pokrywa (drzwi) tyłu nadwozia - Drzwi T- wgniecenie tworzywa
